Erstellungsdatum: 07.11.2019
Besichtigungsdatum: 31.10.2019
Protokoll-Nummer: 1164-2019
Sachverständiger: RF / GM

Expertise PKW
Vertragsnummer: 36113-001

FIN: WDD2183741A090943
Kennzeichen: GE-M 6300

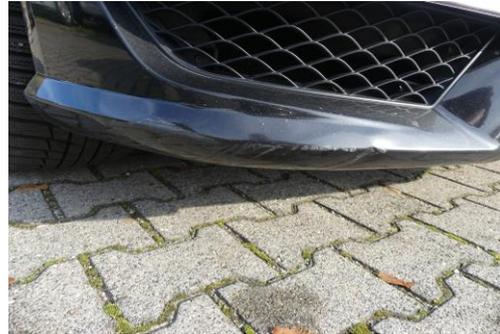
Stoßfänger vorn verschürft

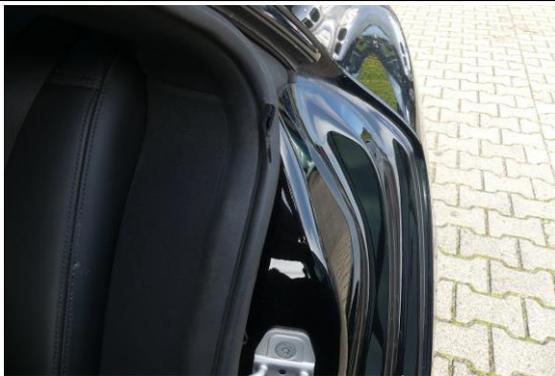
Türdichtung hinten links gerissen

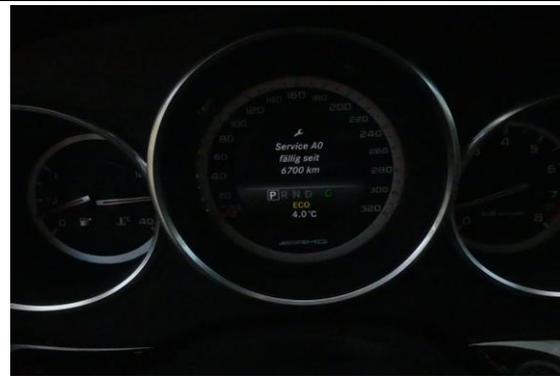
Wartung fällig
