## Auftrag

## Fahrzeugbeschreibung

Fahrzeugart	Sattelzugmaschine
Hersteller	Daimler (D)
Typ / Verkaufsbezeichnung	963-4-A / Actros WDB 963403 Typ 18.. 4x2 L
Aufbauart	Fahrgestell
HSN / TSN	1313 / 000
Fahrzeug-Ident.-Nr.	WDF9634031C005893
Leergewicht	9703 kg
zul. Gesamtmasse	18000 kg
Maße über alles L / B / H	6157 / 2500 / 3944 (mm)

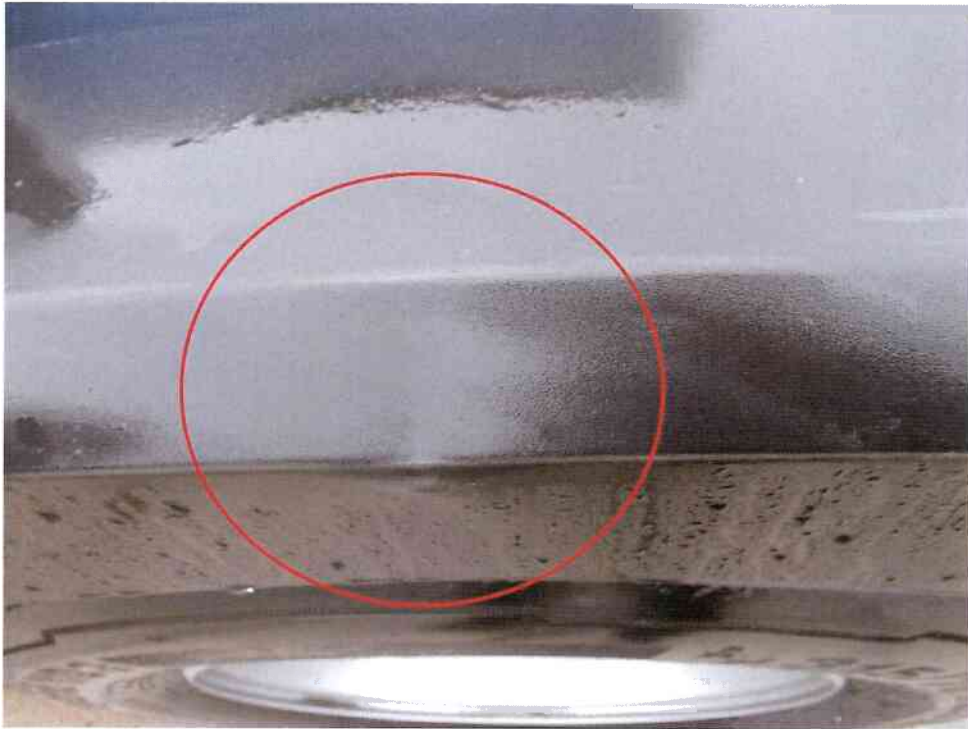
- Kotflügelabdeckung hi.li. gestaucht, Gebrauchsschaden (Bild 7)

Bild 7 : Kotflügelabdeckung hi.li. gestaucht, Gebrauchsschaden
