Erstellungsdatum: 17.07.2023  
Besichtigungsdatum: 23.06.2023  
Protokoll-Nummer: 1681-2023  
Sachverständiger: MS / GM

**Expertise PKW**  
**Vertragsnummer: 82402**

**FIN: WP0ZZZ99ZRS310208**  
**Kennzeichen: RA-LF 911**

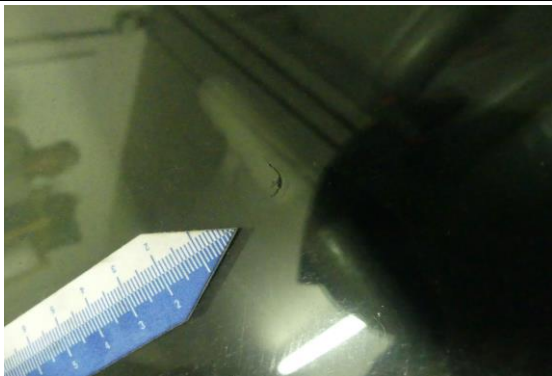
| Nr. | Bauteilgruppe | Beschreibung |
|---|---|---|
| 2 | Verglasung | Windschutzscheibe Steinschläge, erneuern |

Windschutzscheibe Steinschläge

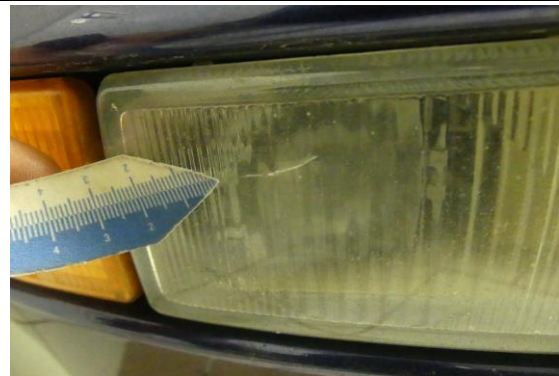
| Nr. | Bauteilgruppe | Beschreibung |
|---|---|---|
| 18 | Beleuchtung | Nebelscheinwerfer und Blinkleuchte Glas rechts gerissen, erneuern |

Nebelscheinwerfer Glas gerissen

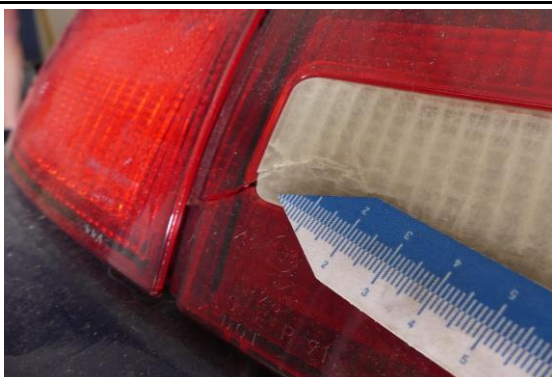
| Nr. | Bauteilgruppe | Beschreibung |
|---|---|---|
| 19 | Beleuchtung | Heckleuchte / Leuchtenband Glas gerissen, erneuern |

Heckleuchte / Leuchtenband Glas gerissen

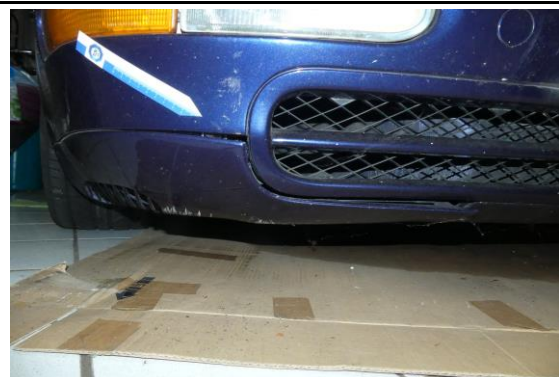
| Nr. | Bauteilgruppe | Beschreibung |
|---|---|---|
| 7 | Karosserie | Stoßfänger vorn verschürft, rechts unten gebrochen, inst. / lackieren |

Stoßfängerverkleidung unten rechts gebrochen

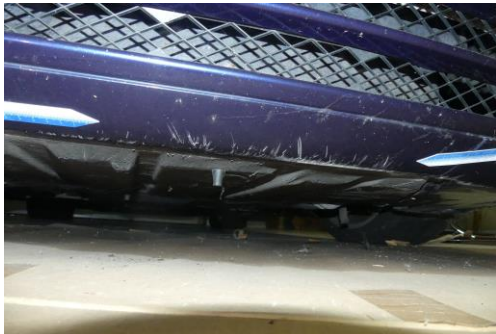
Stoßfänger vorn verchürft

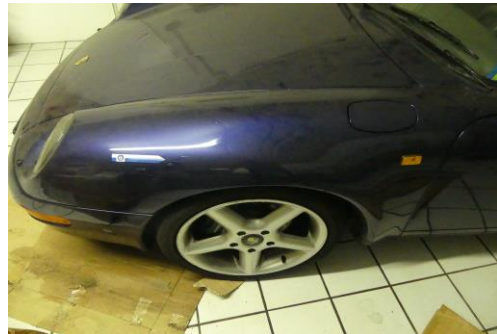
Kotflügel links verkratzt

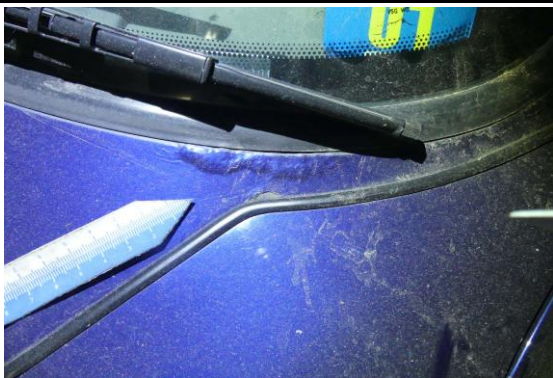
Scheibenrahmen Korrosion

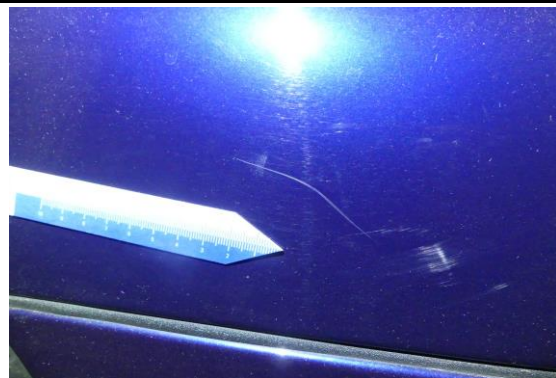
Seitenwand links verkratzt

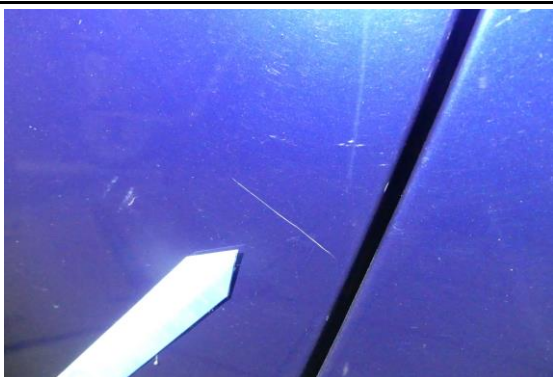
Tür links verkratzt

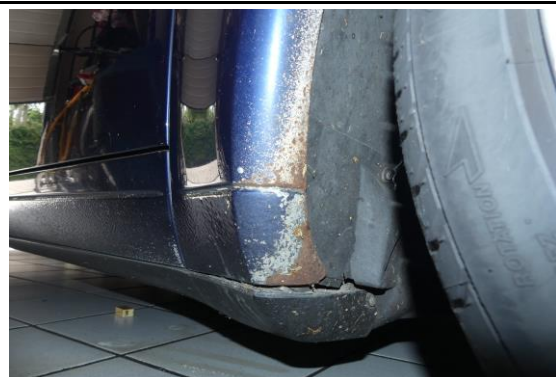
| Nr. | Bauteilgruppe | Beschreibung |
|---|---|---|
| 6 | Karosserie | A-Säule links, Schweller / Kotflügel rechts korrodiert, inst. / lackieren |

Schweller / Kotflügel rechts Korrosion

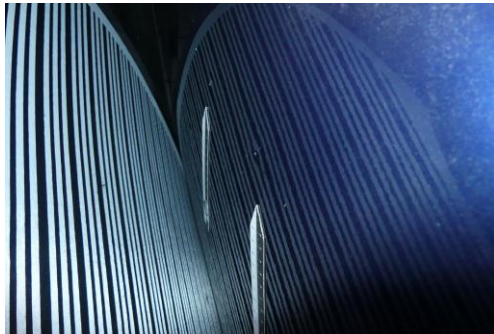
Tür rechts Dellen u d Kratzer

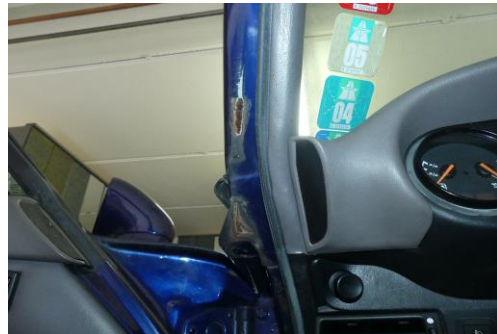
A-Säule links korrodiert

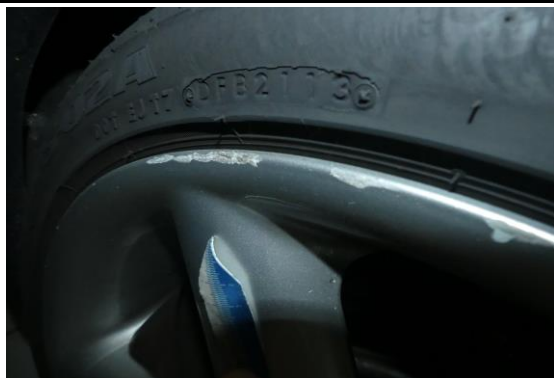
| Nr. | Bauteilgruppe | Beschreibung |
|---|---|---|
| 3 | Rad / Reifen | sämtliche Felgen verschürft, inst. / lackieren, Reifen rissig, erneuern |

sämtliche Felgen verschürft

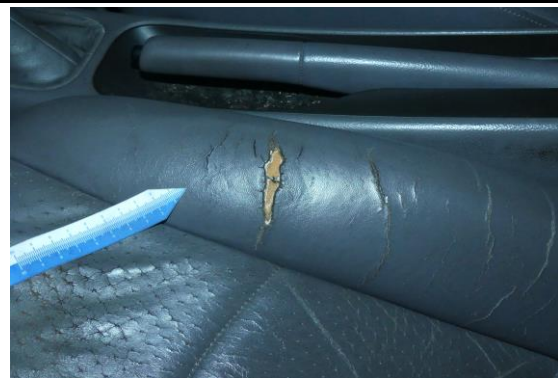
Sitzkissen Fahrersitz Bezug gerissen

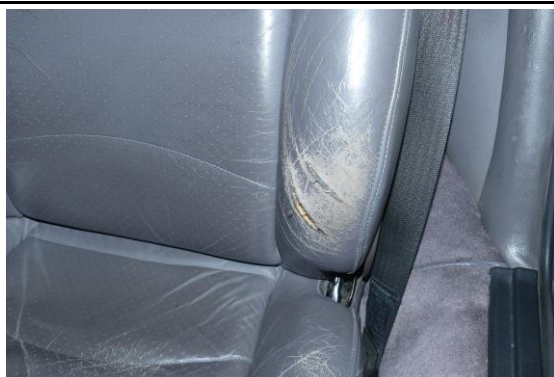
| Nr. | Bauteilgruppe | Beschreibung |
|---|---|---|
| 14 | Innenraum | Sitzbezüge links und rechts gerissen/ verschlissen, erneuern |

Sitzlehne Fahrersitz Bezug gerissen

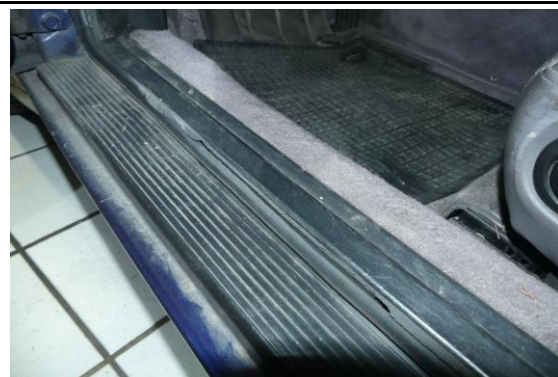
| Nr. | Bauteilgruppe | Beschreibung |
|---|---|---|
| 9 | Karosserie | Türdichtung links gerissen, erneuern |

Türabdichtung links gerissen
