Erstellungsdatum: 17.07.2023  
Besichtigungsdatum: 23.06.2023  
Protokoll-Nummer: 1681-2023  
Sachverständiger: MS / GM

**Expertise PKW**  
**Vertragsnummer: 82402**

**FIN: WP0ZZZ99ZRS310208**  
**Kennzeichen: RA-LF 911**

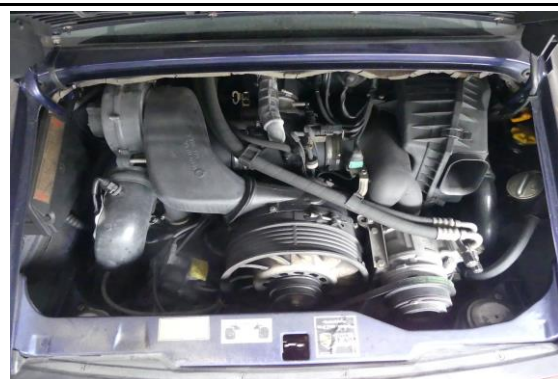
Ansicht Motorraum

| Nr. | Bauteilgruppe | Beschreibung |
|---|---|---|
| 11 | Motor | Ölverlust, reinigen und prüfen (Folgekosten möglich) |
